Störfall im Sonderabfallzwischenlager der Firma SÜD-MÜLL GmbH & Co. KG in Heßheim am 21.08.2018
Verfahren nach §§ 11 ff. Landestransparenzgesetz

Nr. 0288-002-20191129

**über die sicherheitstechnische Prüfung gemäß
§29a BImSchG bzgl. des Störfalls am 21.08.2018
im Sonderabfallzwischenlager
(Zwischenlager mit Behandlungsanlage)
der SÜD-MÜLL GmbH & Co. KG für Abfalltransporte und
Sonderabfallbeseitigung, Heßheim**

Projekt: Sicherheitstechnische Prüfung gemäß § 29a BImSchG bzgl. des Störfalls am 21.08.2018 im Zwischenlager mit Behandlungsanlage der SÜD-MÜLL GmbH & Co. KG für Abfalltransporte und Sonderabfallbeseitigung

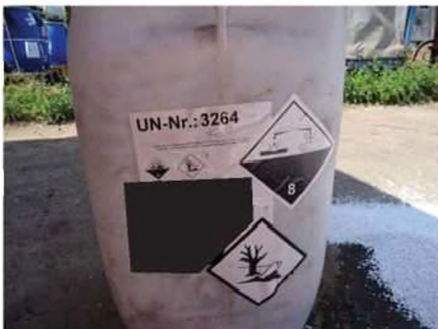
Bild 3: 60 l-Kanister am Unfallort

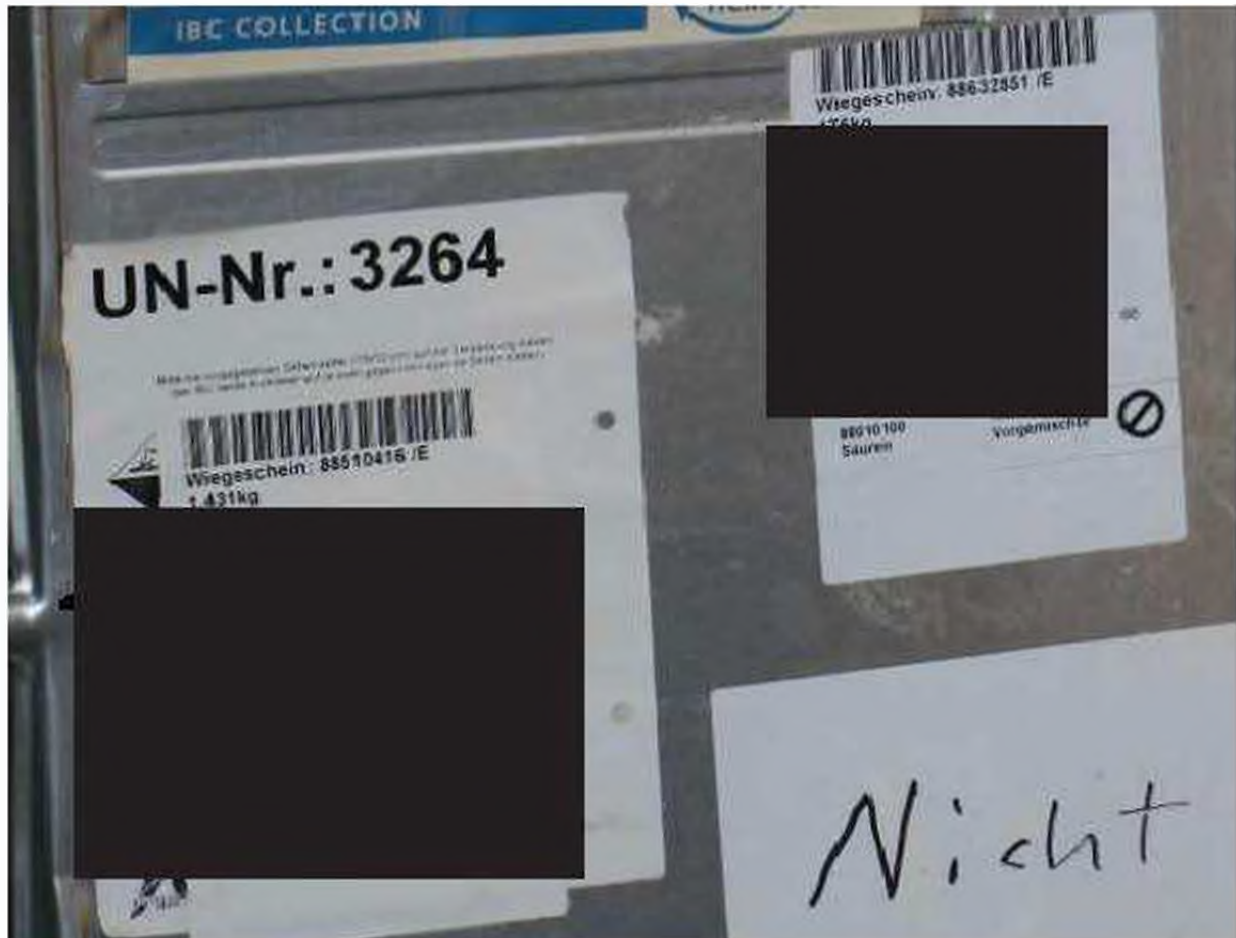
- ⇒ Der teilgefüllte Unfall-IBC war mit dem Wiegeschein des Original-IBC (Füllmenge 1.431 kg) und dem Wiegeschein für die beiden 60 l-Kanistern (zusammen 176 kg) gelabelt.

Bild 5: Vergrößerung der Wiegescheine auf dem Unfall-IBC

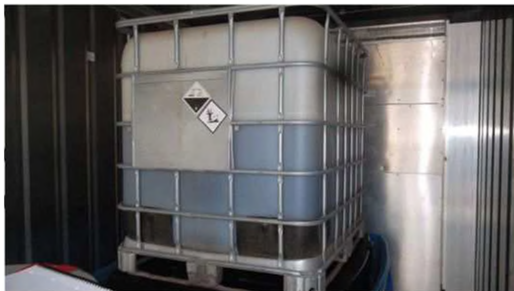
Bei der Begutachtung des von der Kripo LU beschlagnahmten Unfall-IBC am 13.06.2019 wurde festgestellt, dass dieser mit ca. 600 l gefüllt war. Davon bis zur Füllstandshöhe von ca. 470 l war der Unfall-IBC mit Schlamm gefüllt.

Bild 8: Foto (SGS) des Unfall-IBC vom 13.06.19 – Unfall-IBC im [REDACTED]

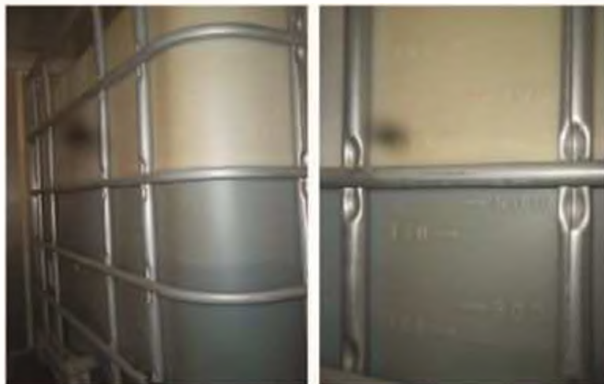
Bild 8 Foto (SGS) des Unfall-IBC vom 13.08.19 – Füllmenge und Erkennbarkeit von Schlämme- und Flüssigphase

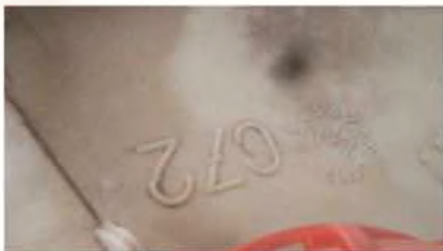
Das Datum der Herstellung ist in der UN-Nr auf der Blechtafel des Unfall-IBC sowie auf dem eingepprägten Stempel mit Juni 2017 angegeben (siehe nachfolgende Fotos).

Bild 11: Foto (SGS) des Unfall-IBC vom 13.08.19 – Stempel am IBC

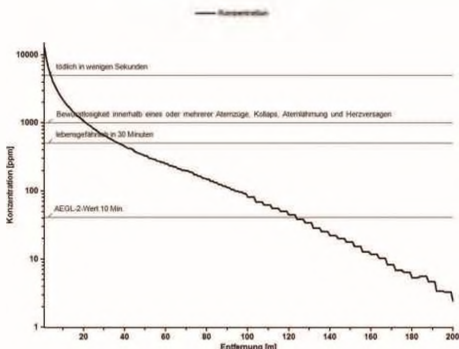
Abbildung 1: Darstellung des Konzentrationsverlaufs in Abhängigkeit von der Entfernung

Abbildung 1 zeigt den Konzentrationsverlauf von H_2S in Abhängigkeit von der Entfernung zur Emissionsquelle. Innerhalb einer Entfernung von 4 m auf der windabgewandten Seite der Emissionsquelle ist die berechnete Konzentration bereits bei einem Atemzug tödlich.

Der Wert von 1.000 ppm wird ab einer Entfernung von 20,2 m unterschritten. Bis zu dieser Entfernung tritt unter Umständen bereits bei einem Atemzug Bewusstlosigkeit auf. Ohne sofortige Rettung aus diesem Bereich ist mit Atemlähmung und Herzversagen zu rechnen.

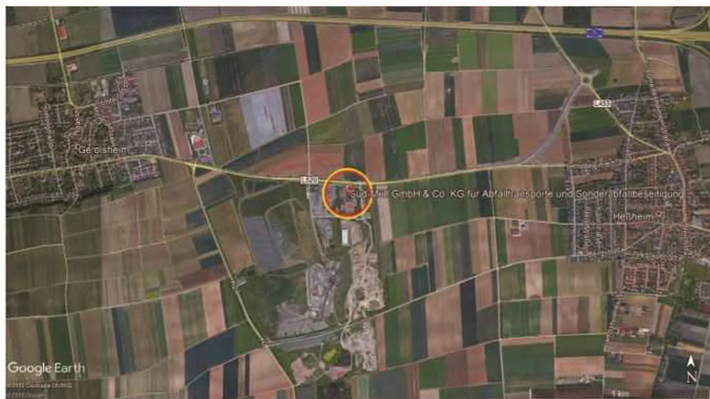
Wenn die Schützeit 50 s beträgt (Emissionsrate 64 g/s bei dreiminütiger Emissionszeit) berechnet sich eine entsprechende Entfernung von 135 m. Ab dieser Entfernung ist mit irreversiblen Beeinträchtigungen nicht mehr zu rechnen.

Bild 12: Gefährdungsradien für den AEGL-2-Wert (10 min) im Abstand von 124 m (roter Kreis) und 135 m (gelber Kreis) in Abhängigkeit von der Schützeit (30 s bzw. 50 s)

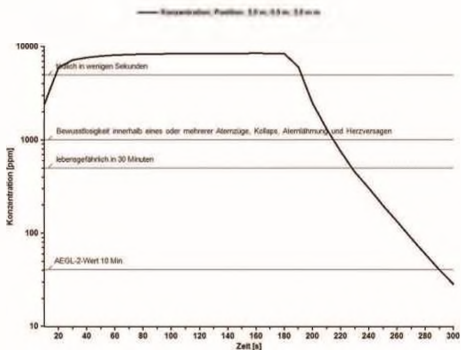
Abbildung 2: Darstellung des Konzentrationsverlaufs in Abhängigkeit von der Zeit (Entfernung 2 m)

In **Abbildung 2** ist der zeitliche Konzentrationsverlauf in einer Entfernung von 2 m zur Emissionsquelle (windabgewandte Seite) dargestellt. Etwa 230 s nach Beginn des Eingießvorganges besteht nach den Berechnungen keine akute Lebensgefahr mehr.

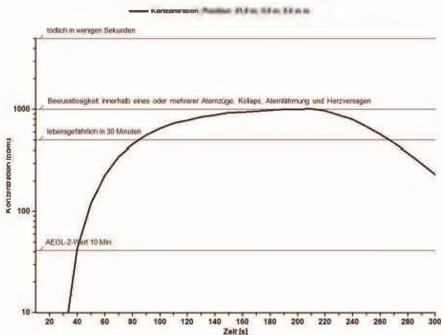
Abbildung 3: Darstellung des Konzentrationsverlaufs in Abhängigkeit von der Zeit (Entfernung 21 m)

In **Abbildung 3** ist der zeitliche Konzentrationsverlauf in einer Entfernung von 21 m zur Emissionsquelle (windabgewandte Seite) dargestellt. Etwa 270 s nach Beginn des Eingießvorganges besteht nach den Berechnungen keine akute Lebensgefahr mehr.
