Landesforsten Rheinland-Pfalz
Zentralstelle der Forstverwaltung
Le Quartier Hornbach 9
67433 Neustadt an der Weinstraße

GUTACHTEN

**Gutachten zur Ermittlung des durch Waldfahrten
entstehenden Mehraufwandes an Mitarbeiterefahr-
zeugen gemäß Angebot vom 12.10.2021**

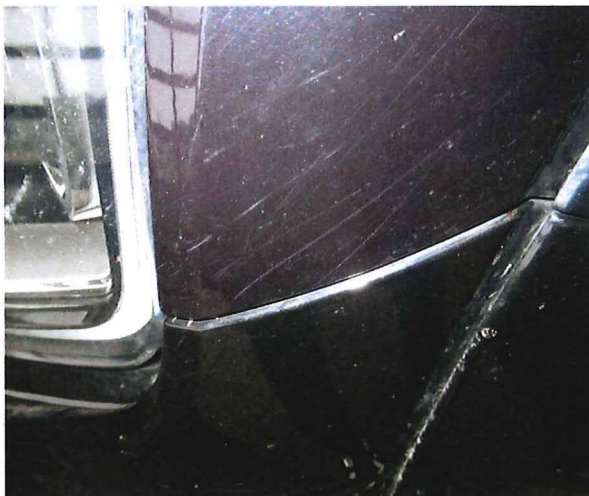
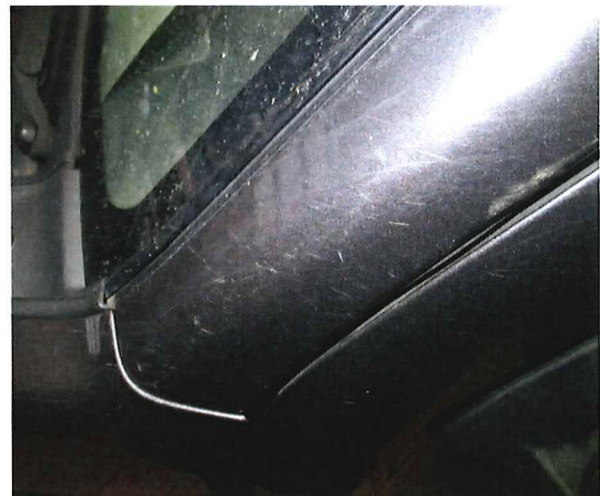
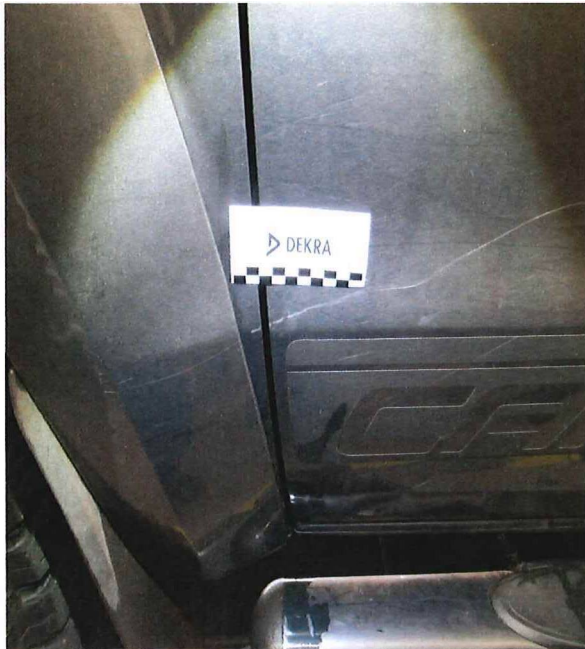
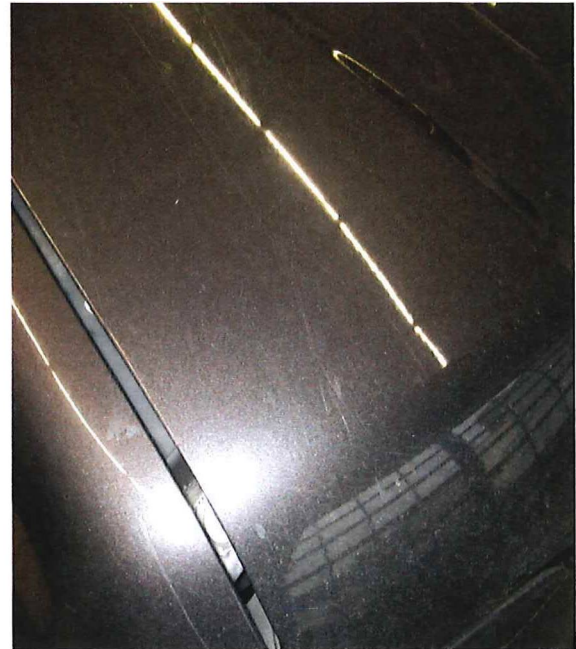
Bei den besichtigten Fahrzeugen waren an der Karosserie außen insgesamt mehr oder minder stark ausgeprägt Lackkratzer festzustellen, welche auf das Vorbeifahren an Äste oder Sträuchern im Waldeinsatz zurückzuführen sind. Die nachfolgenden Lichtbilder zeigen exemplarisch die beschriebenen Schadenmerkmale.

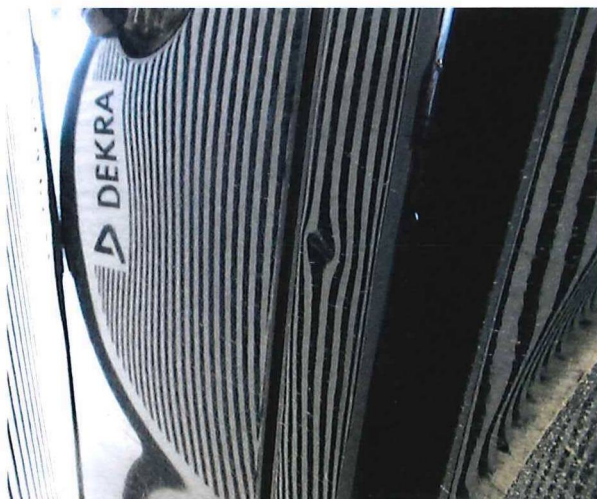
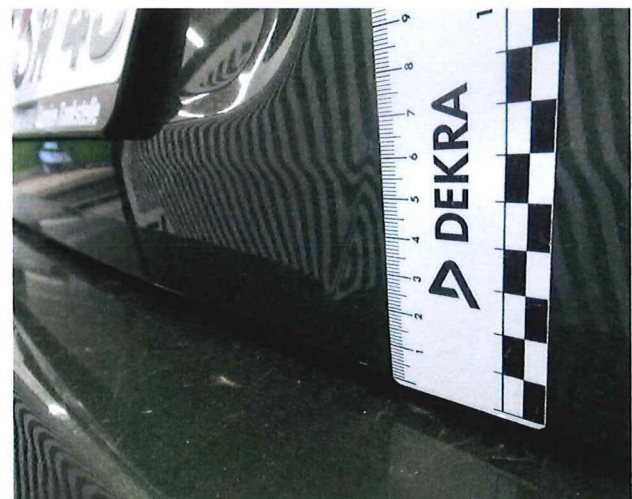
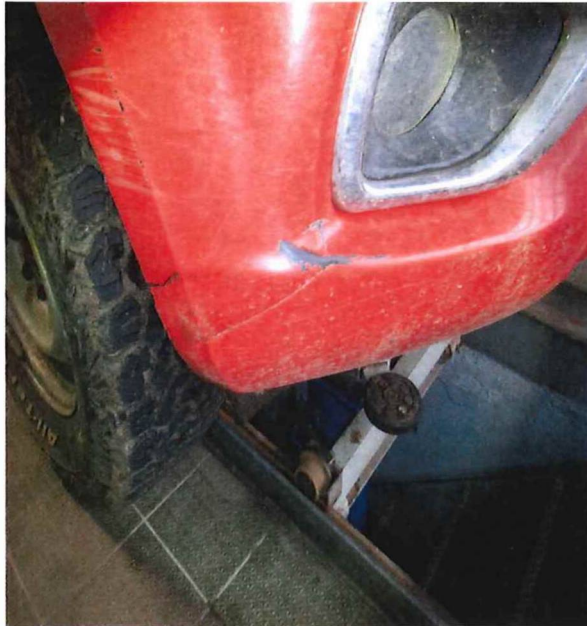
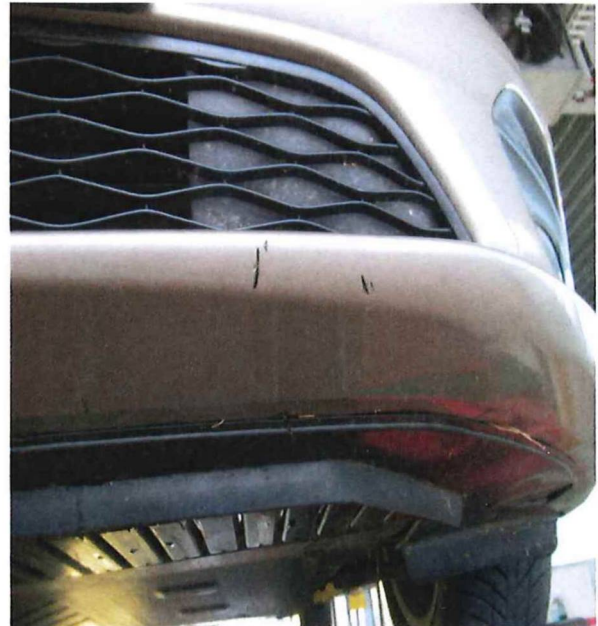
Neben einer Vielzahl von leichten Kratzspuren fallen an den Fahrzeugen zudem übermäßige Dellen und tiefere Kratzer auf. Die Dellen resultieren aus herabfallen oder überfahrenen Ästen. Die tieferen Kratzspuren sind auf den Kontakt mit (größeren) Steinen oder dem Überfahren von schlecht befestigten Waldwegen zurückzuführen. Die nachfolgend eingefügten Lichtbilder zeigen exemplarisch die beschriebenen Schadenmerkmale.

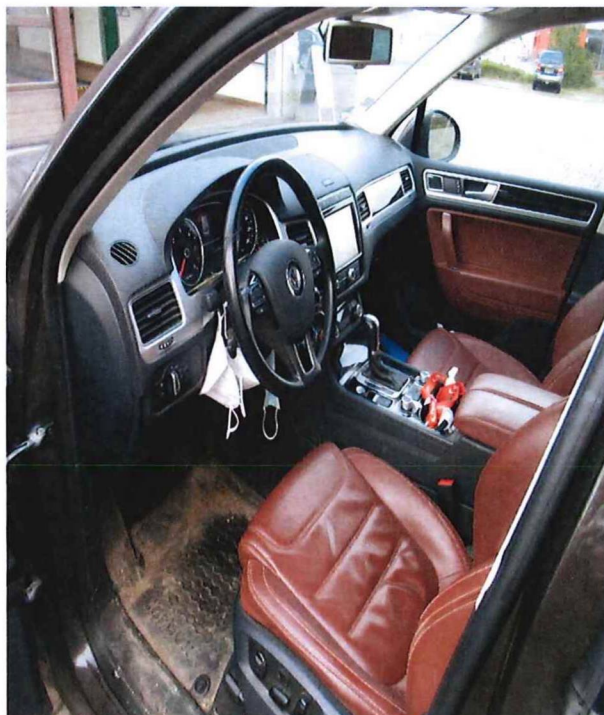
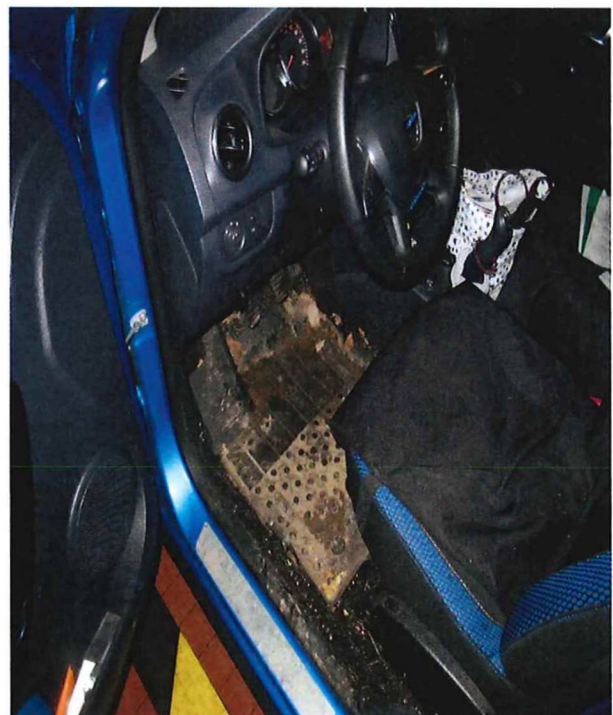
Im Fahrzeuginnenraum waren stellenweise erhebliche Verschmutzungen festzustellen. Die Verschmutzungen werden im Alltag über das Schuhwerk und die Kleidung zwangsläufig in den Innenraum getragen. Je nach Witterung und Einsatzgebiet ist der Verschmutzungsgrad mehr oder minder stark ausgeprägt und teilweise mit einhergehendem Innenraumgeruch.

Die nachfolgenden Lichtbilder zeigen exemplarisch die beschriebenen Verschmutzungen.

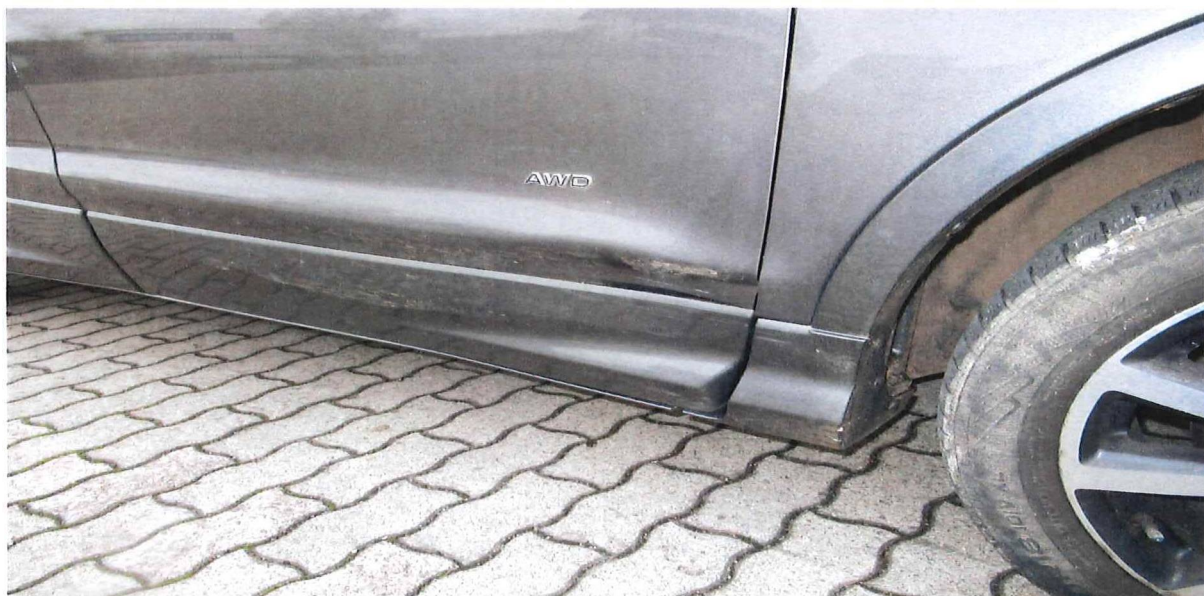
Beispielfahrzeug:

Es bleibt darauf hinzuweisen, dass es sich je nach Fahrzeugalter, Laufleistung und Schadensumfang um einen offenbarungspflichtigen Unfallschaden handelt, welcher die Bagatellschadengrenze von ca. 1.000,00 EUR deutlich überschreitet.

In der Folge ist bei solchen Schäden beim Verkauf des reparierten Unfallwagens ein Mindererlös (Minderwert) zu erwarten.

Pkw Ford Kuga, Erstzulassung 2016 mit einer Laufleistung von ca. 102.000 km
=> Tür eingedrückt.

Schaden ist als offenbarungspflichtig einzustufen und eine merkantile Wertminderung aufgrund des Unfallschadens ist zu befürworten. Diese merkantile Wertminderung führt beim Wiederverkauf der Fahrzeuge zu einer Reduzierung des Veräußerungswertes, selbst nach fachgerechter Reparatur des Fahrzeuges.

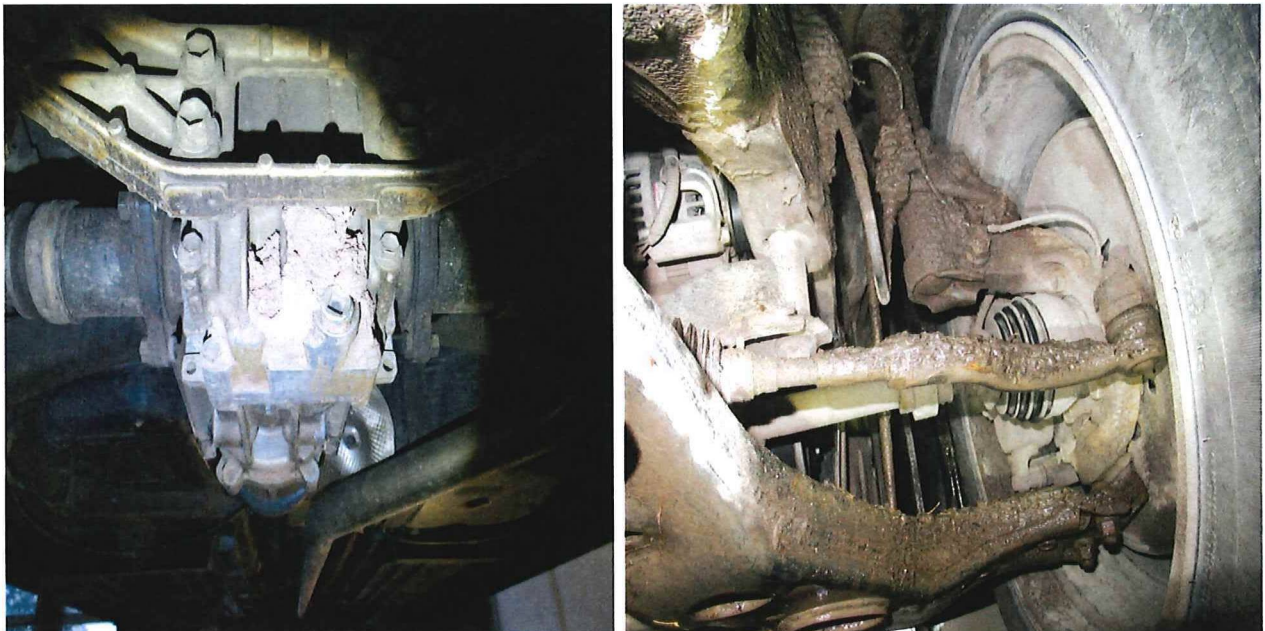
Beispiel Unterboden verschlammmt

An den besichtigten Fahrzeugen waren im Bereich des Unterbodens massive Verschmutzungen in Form von Schlamm- und Erdanhaftungen etc. festzustellen. Stellenweise war die Abgasanlage oder der Aggregateträger eingedrückt (Aufsetzschaden).

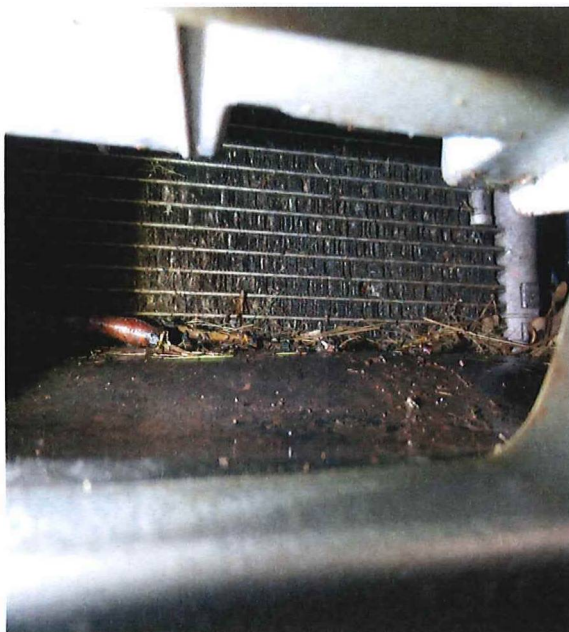
Beispiel Kühler

Hinter den vorderen Lufteinlässen am Stoßfänger werden bauartbedingt die Kühler verbaut. Aufgrund der hier vorliegenden Einsatzart unterliegen die Kühler einem höheren Verschleiß und sind zwangsläufig einer erhöhten Belastung durch Steinschläge und Verschmutzung ausgesetzt. Auch setzten sich durch die starke Belastung der Kühler bzw. die Kühlrippen durch Schmutz und Laub vermehrt zu. Die Leistungsfähigkeit des Kühlsystems nimmt hierdurch zwangsläufig ab. Dies lässt eine direkte Einwirkung auf den Verschleiß des Motors erwarten.

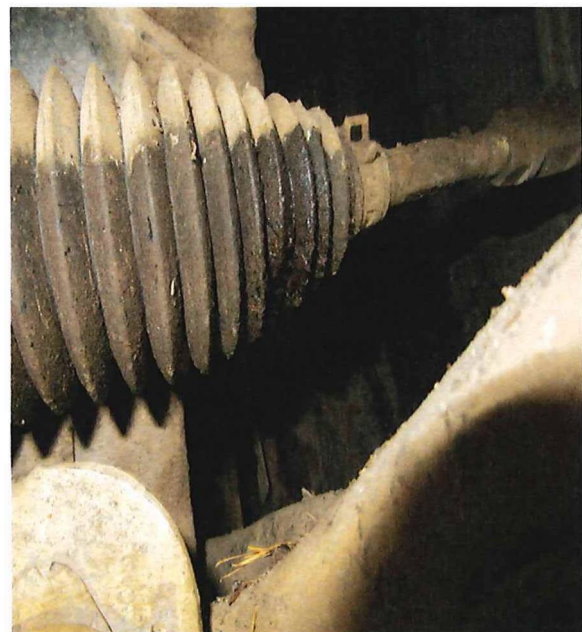
Beispiel Staubmanschette

Fahrwerksseitig ist eine erhöhte Belastung der Bremsanlage und Gelenke zu erwarten. Die verbauten Staubmanschetten unterliegen im Waldeinsatz ebenfalls einer erhöhten Beanspruchung.
