Störfall im Sonderabfallzwischenlager der Firma SÜD-MÜLL GmbH & Co. KG in Heßheim am 21.08.2018
Verfahren nach §§ 11 ff. Landestransparenzgesetz

Nr. 0288-002-20191129

**über die sicherheitstechnische Prüfung gemäß
§29a BImSchG bzgl. des Störfalls am 21.08.2018
im Sonderabfallzwischenlager
(Zwischenlager mit Behandlungsanlage)
der SÜD-MÜLL GmbH & Co. KG für Abfalltransporte und
Sonderabfallbeseitigung, Heßheim**

Projekt: Sicherheitstechnische Prüfung gemäß § 29a BImSchG bzgl. des Störfalls am 21.08.2018 im Zwischenlager mit Behandlungsanlage der SÜD-MÜLL GmbH & Co. KG für Abfalltransporte und Sonderabfallbeseitigung

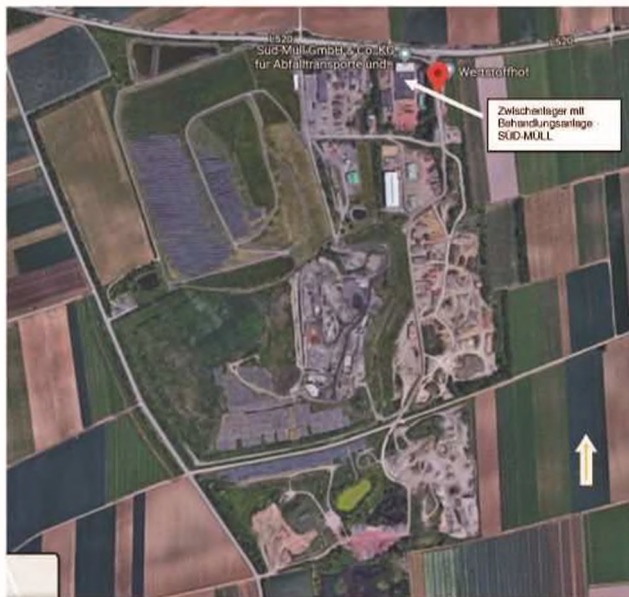
Bild 1: Betriebsgelände u. a. der Willersinn Firmengruppe

Im äußersten Westen des Betriebsgeländes, ebenfalls durch einen Zaun getrennt, befindet sich das Betriebsgelände der Gesellschaft zur Beseitigung von Sonderabfällen in Rheinland-Pfalz mbH (GBS). Die GBS ist eine Gesellschaft des Landes Rheinland-Pfalz, deren Hauptaufgabe die Durchführung des Nachsorgebetriebes der Sonderabfalldeponie Gerolsheim ist.

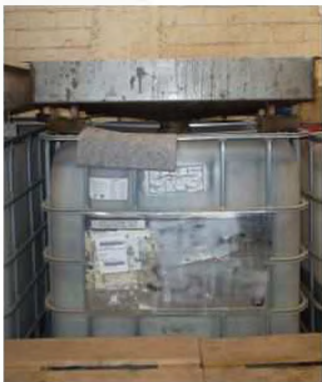
Bild 2: Beispiel eines IBC mit aufgesetztem Einfülltrichter

- ⇒ Der Störfall ereignete sich am 21.08.2018 gegen 6:40 Uhr (Unfallmeldung)
- ⇒ Der Arbeitsbeginn bei SÜD-MÜLL war (aufgrund der hohen Temperaturen im August 2018) auf 6:00 Uhr vorgezogen.
- ⇒ Die Mitarbeiter (MA) [REDACTED] und [REDACTED] waren beauftragt zwei 60 l-Kanister¹ mit Abfallstoff (AVV 06 01 06*) in einen teilweise mit anderen Abfallstoffen (ebenfalls mit der AVV 06 01 06*) gefüllten IBC einzufüllen. Dies erfolgte mittels eines Flurförderzeuges (Gabelstapler). Als Einfüllhilfe war der IBC mit einem Trichter bestückt (siehe Foto).

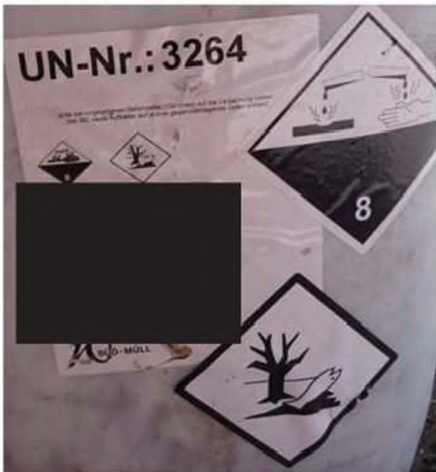
Bild 4: Vergrößerung der Labelung auf dem 60 l-Kanister

- ⇒ Beim Inhalt der beiden 60 l-Kanister handelt es sich um CSB-Abfall mit der AVV-Nr. 06 01 06*, welcher bei [REDACTED] angeliefert ist (gemäß Wiegeschein).
